České bydlení

77 rodinných domů z let 1989–2006  
with english summary

## Černošice

autoři: Martin Rajniš, Milan Hakl, Pavel Mikuš

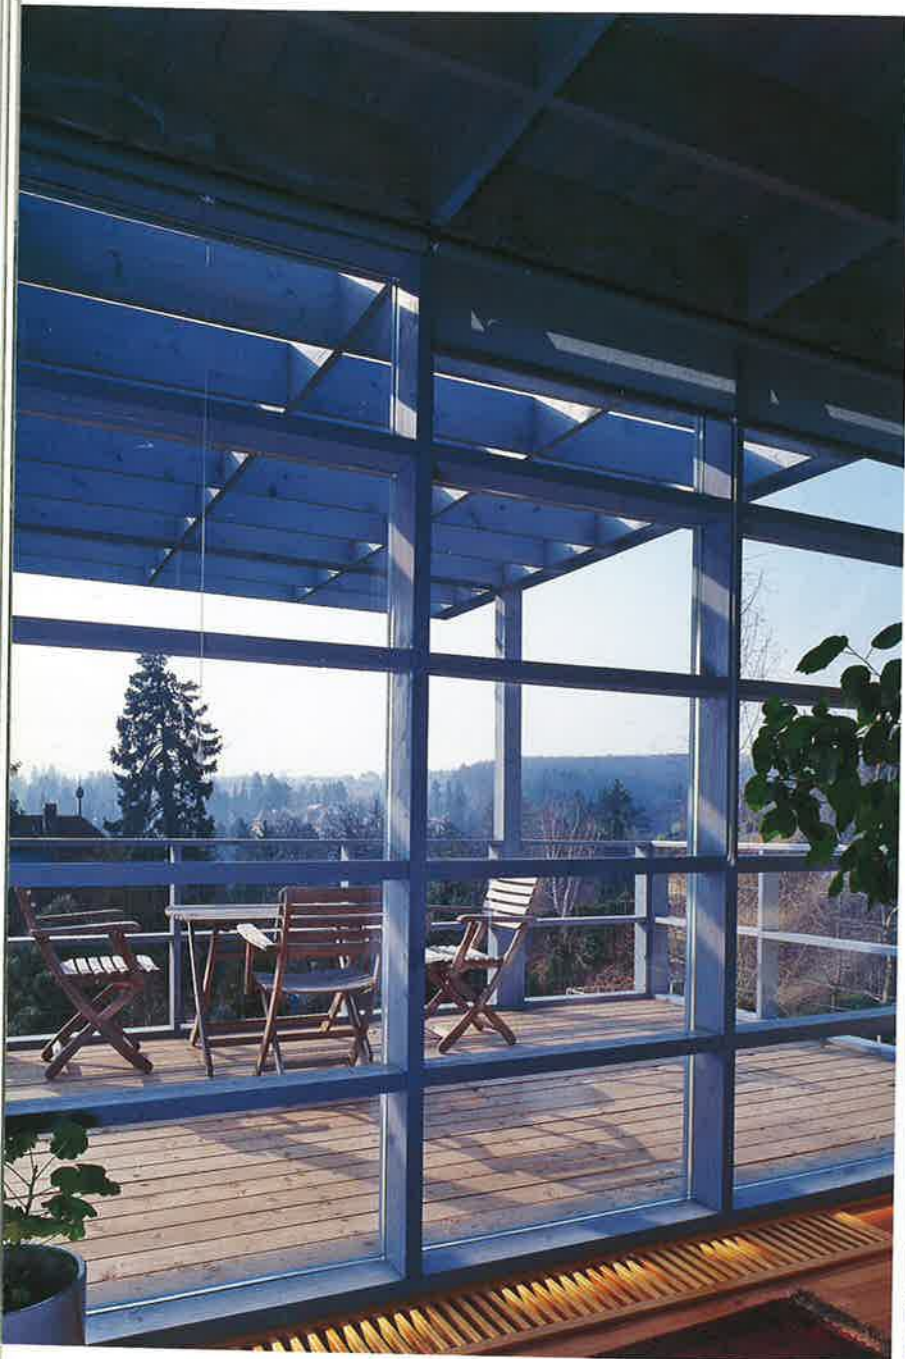
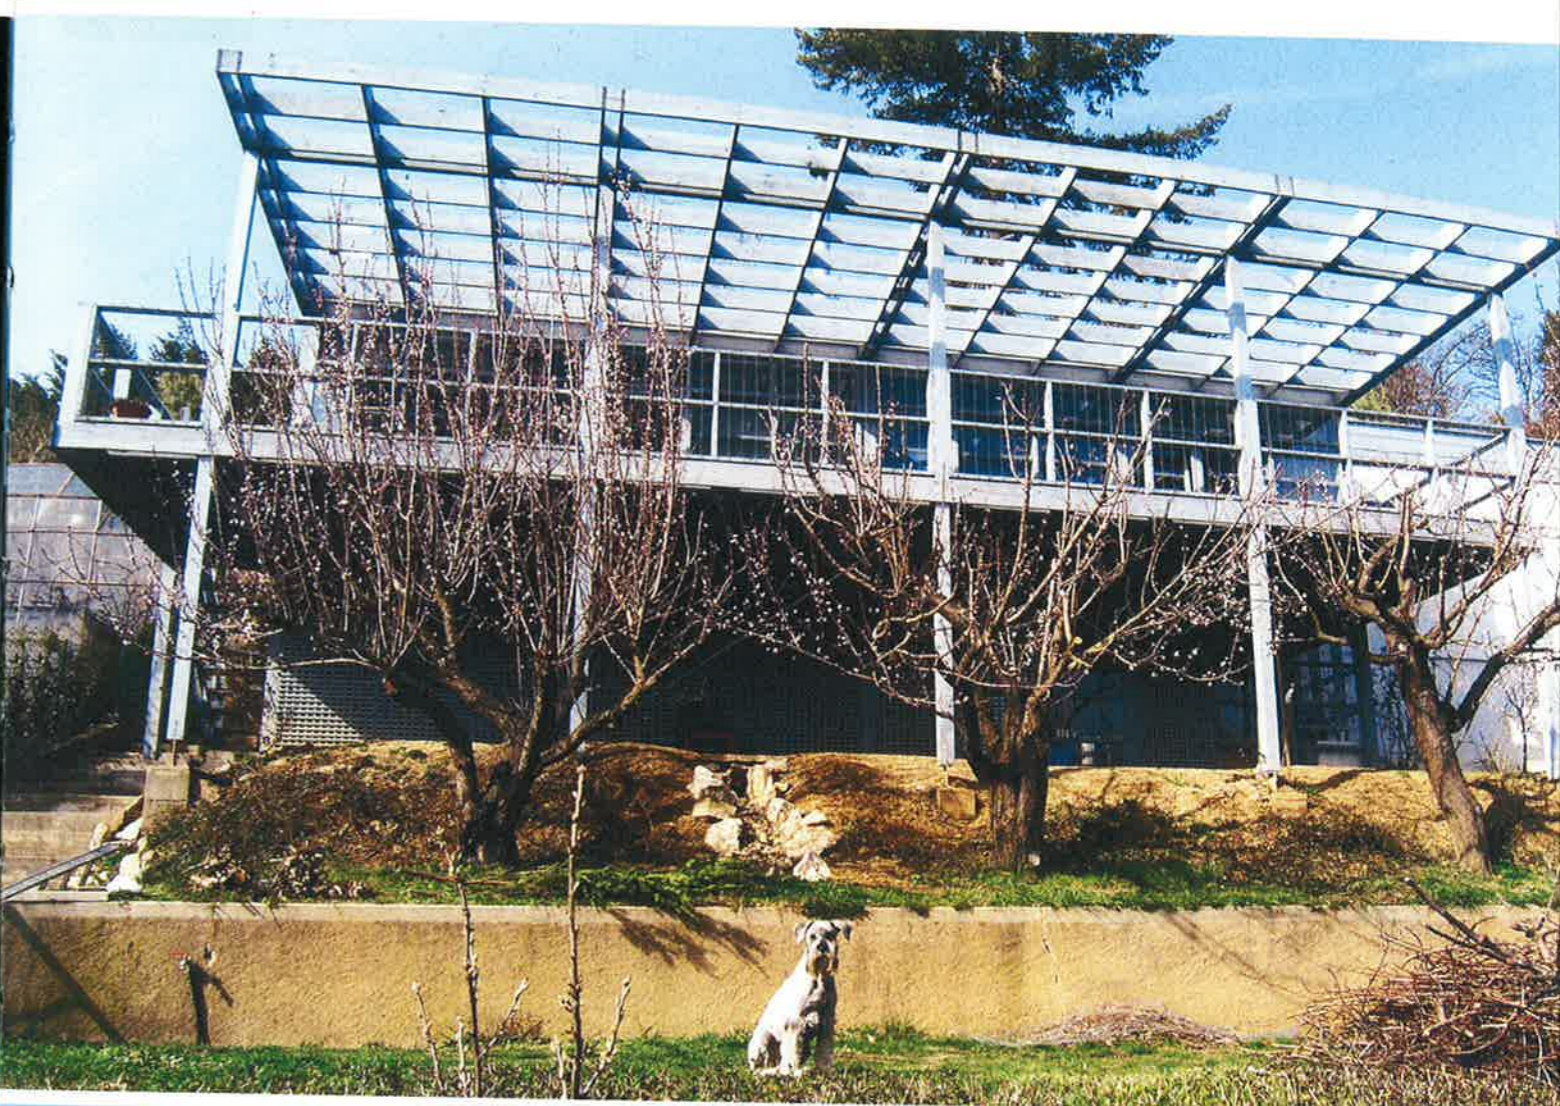
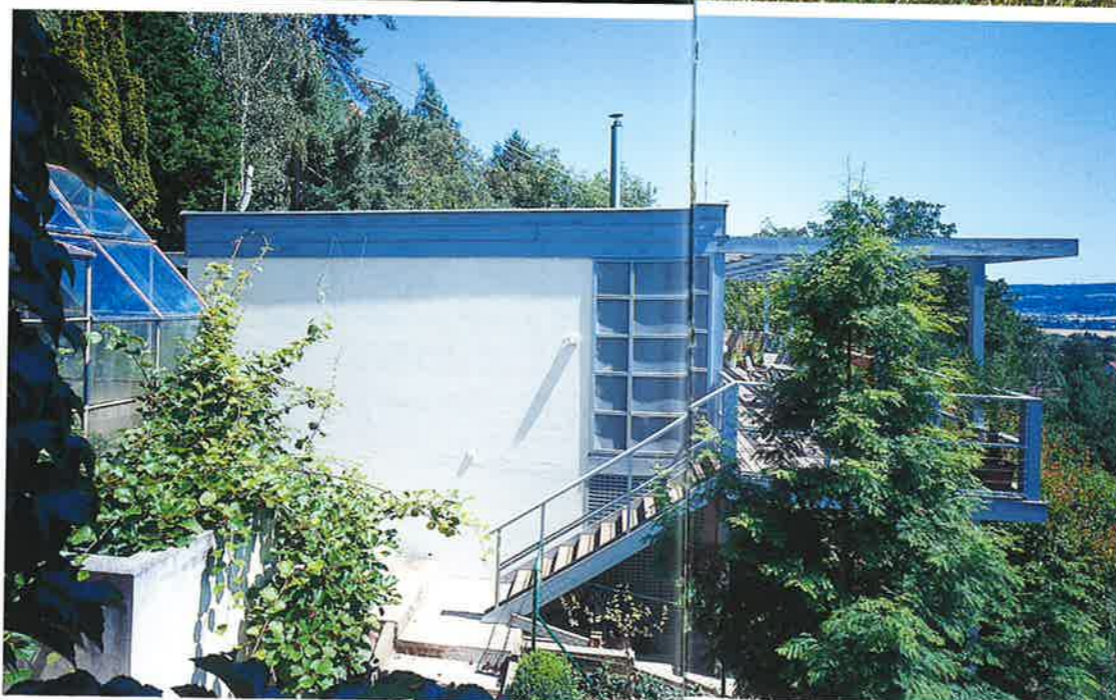
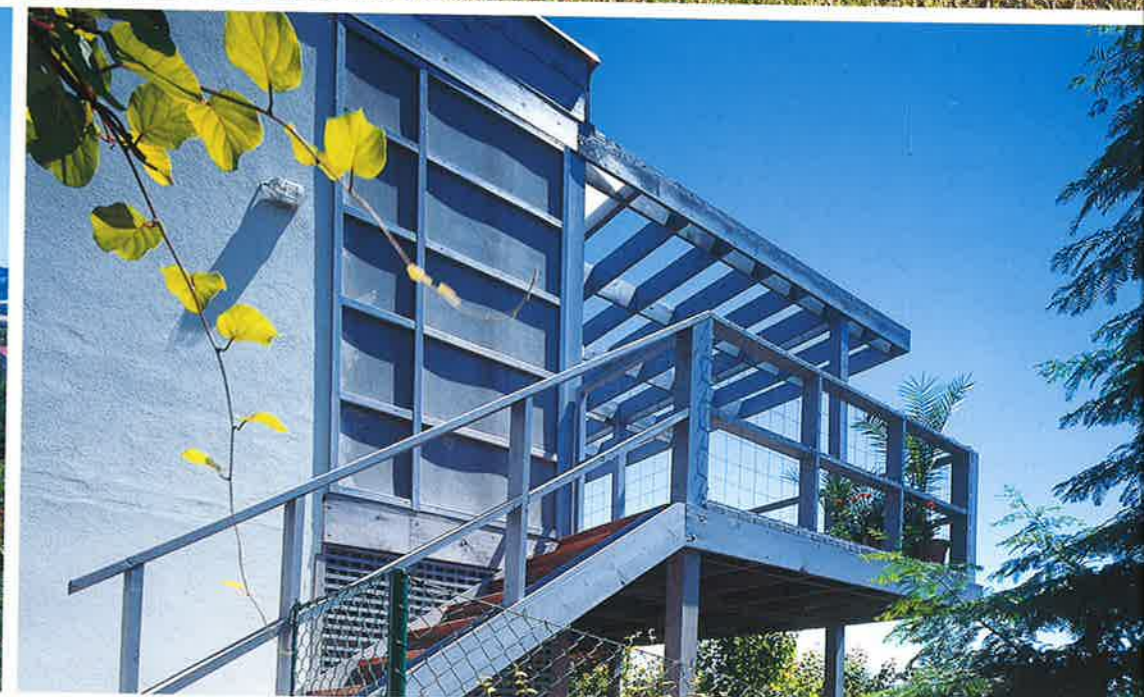
konstrukce: dřevěná, tzv. baloon framing

materiály: dřevo, Ytong

vytápění: plynový kotel

„Vejminek“-obytný ateliér vznikl jen pár metrů od domu, v němž majitelé prožili podstatnou část svého života, v blízkosti rodiny, na zahradě, o kterou společně pečovali. Lety prověřený český koncept však dostal novou tvář – stavba vychází z běžné americké konstrukce, tzv. baloon framing. Kostra domu sestává z dřevěných profilů 2x4 palce, stropy jsou z fošen o rozměru 2x10 palců. Protože konstrukce měla zůstat odhalená, místo paždíků z diagonálních latí byly použity příčné rozpěrky z fošen. Vznikl tak jakýsi kazetový systém. Opěrná stěna v severní části domu je zděná. Na dřevo se však spoléhá i v místech spojů – místo hřebíků slouží dřevěné hmoždiny. Systém je úsporný – na celý dům stačilo zhruba šestnáct kubíků přírodního materiálu a náklady na výstavbu nepřesáhly 1,7 milionu korun. Přesto při výstavbě vznikly problémy – ovšem hlavně vinou stavební firmy a dozoru: „Po všech těch peripetiích jsem si stavbu nakonec dozorovala sama,“ říká majitelka. I díky tomu se po pomalejším rozběhu pak stavělo poměrně rychle – dům byl hotov za čtyři měsíce. Kvůli poměrně strmému sklonu parcely musela být terasa opřena o dřevěné podpěry. Členitost terénu však dům využívá ke svému prospěchu – doslova se vznáší nad zahradou a skrz prosklenou jižní fasádu, potažmo z prostorné terasy, nabízí úžasný výhled do údolí. A aby pocit propojení prostoru s vnitřkem dobře fungoval, systém fošnového stropu pokračuje bez přerušení v pergole a dává člověku pocit, že skleněná stěna je jen jakási nevýrazná zábrana. Na pergole se vinou popínavé rostliny, které by měly vrhat na terasu kýžený stín. mš
