STAVITEL

2/2014

ŠKOLKA S KAVÁRNOU jako pavilon v zahradě

MATEŘSKÁ ŠKOLA KRČ

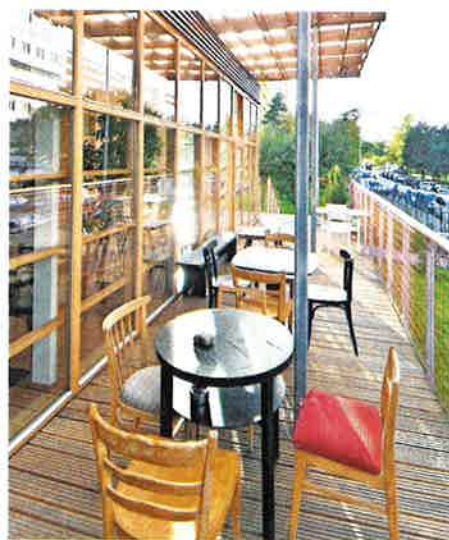
Kavárna má vlastní terasu.

K vnitřním prostorům kavárny i herny přiléhají zastřešené terasy. Rozšiřují tak užitnou plochu, jejich atraktivitu zvyšuje přiléhající zeleň. Tento přechod mezi interiérem a exteriérem je mezi uživateli oblíbený.

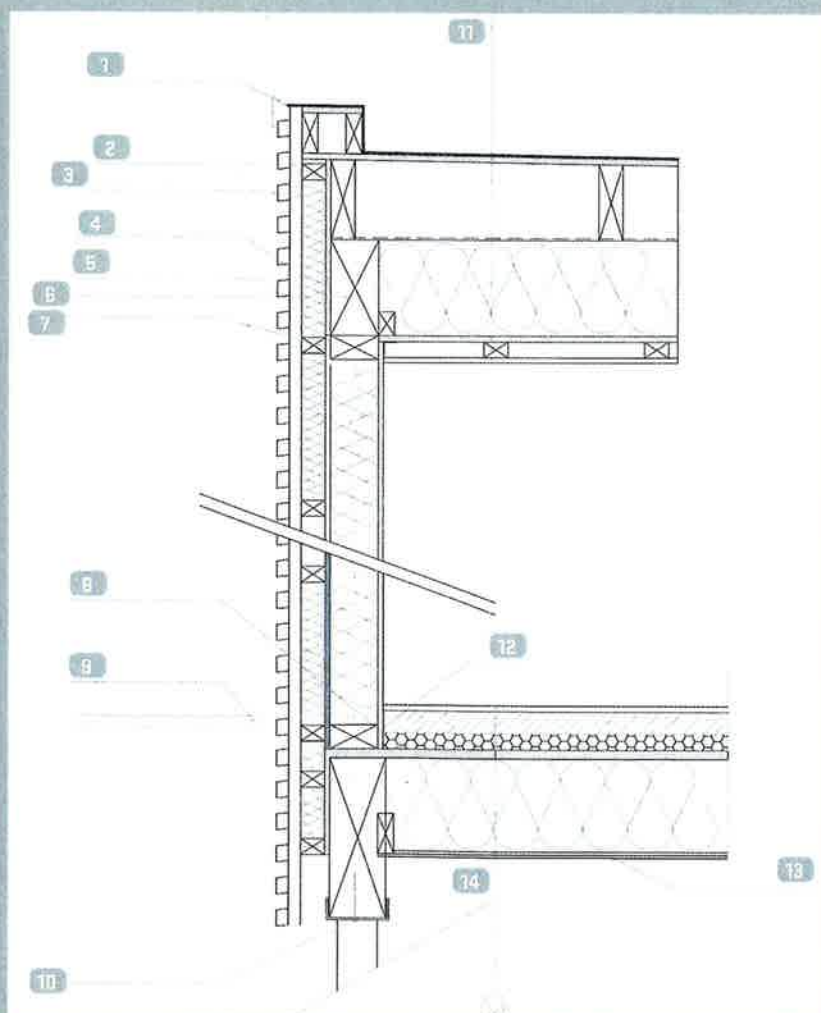
Detail osazení okna:
 výplně otvorů tvoří systém dřevěných rámu s izolačním sklem, které je zalíštované hliníkovými pásky

1. okapníčka
2. modřínové laťování
3. difúzní fólie
4. modřínový obklad
5. OSB deska tl. 12,5 mm
6. BSH 120/240
7. KVH hranol 40/60
8. EPS tl. 40 mm
9. Thermowool, profil 26 x 92 mm
10. U profil
11. střecha a strop:
 - > hydroizolace kaučuk
 - > OSB
 - > nosníky KVH
 - > difúzní fólie
 - > nosníky KVH
 - > OSB 15 mm prolepená PU lepidlem
 - > KVH laťování
 - > sádrokartonový podhled
12. dilatace
13. cetris deska
14. podlaha:
 - > nášlapná vrstva (plouvající laminátová podlaha)
 - > beton + podlahové topení
 - > EPS tl. 40 mm
 - > OSB
 - > nosníky KVH 60/240 mm
 - > cetris deska

Stavba je založená na ocelových nohách kotvených do mikropilot. Vynášejí vysoké lepené vazníky, mezi něž jsou kladené fošny s podbitou cetris deskou. Prostor konstrukce vyplňuje

tepelná izolace. Podlahy jsou dostatečně dimenzované tak, aby unesly podlahové topení i nahodilé zatížení 400 kg/m².

Dále se jedná o klasickou sloupkovou konstrukci. Skladby jsou difúzně otevře-

né směrem ven, fasády i střecha jsou odvětrané. Nosná dřevěná konstrukce musela být opláštěna nehořlavými deskami. Tak jak to požární norma vyžaduje.

Ve skladbě střechy jsou použity osb desky s vrstvou hliníku (OSB Reflex ECO), odrážející teplo do interiéru a zabraňující sálání tepla ze střechy v letním období. x
