STAVBA
ROKU 2018

KATALOG
26. ROČNÍKU
PRESTIŽNÍ
SOUTĚŽE
STAVBA ROKU

Multifunkční budova Kliniky Dr. Pírka

PANORAMA GOLF RESORT

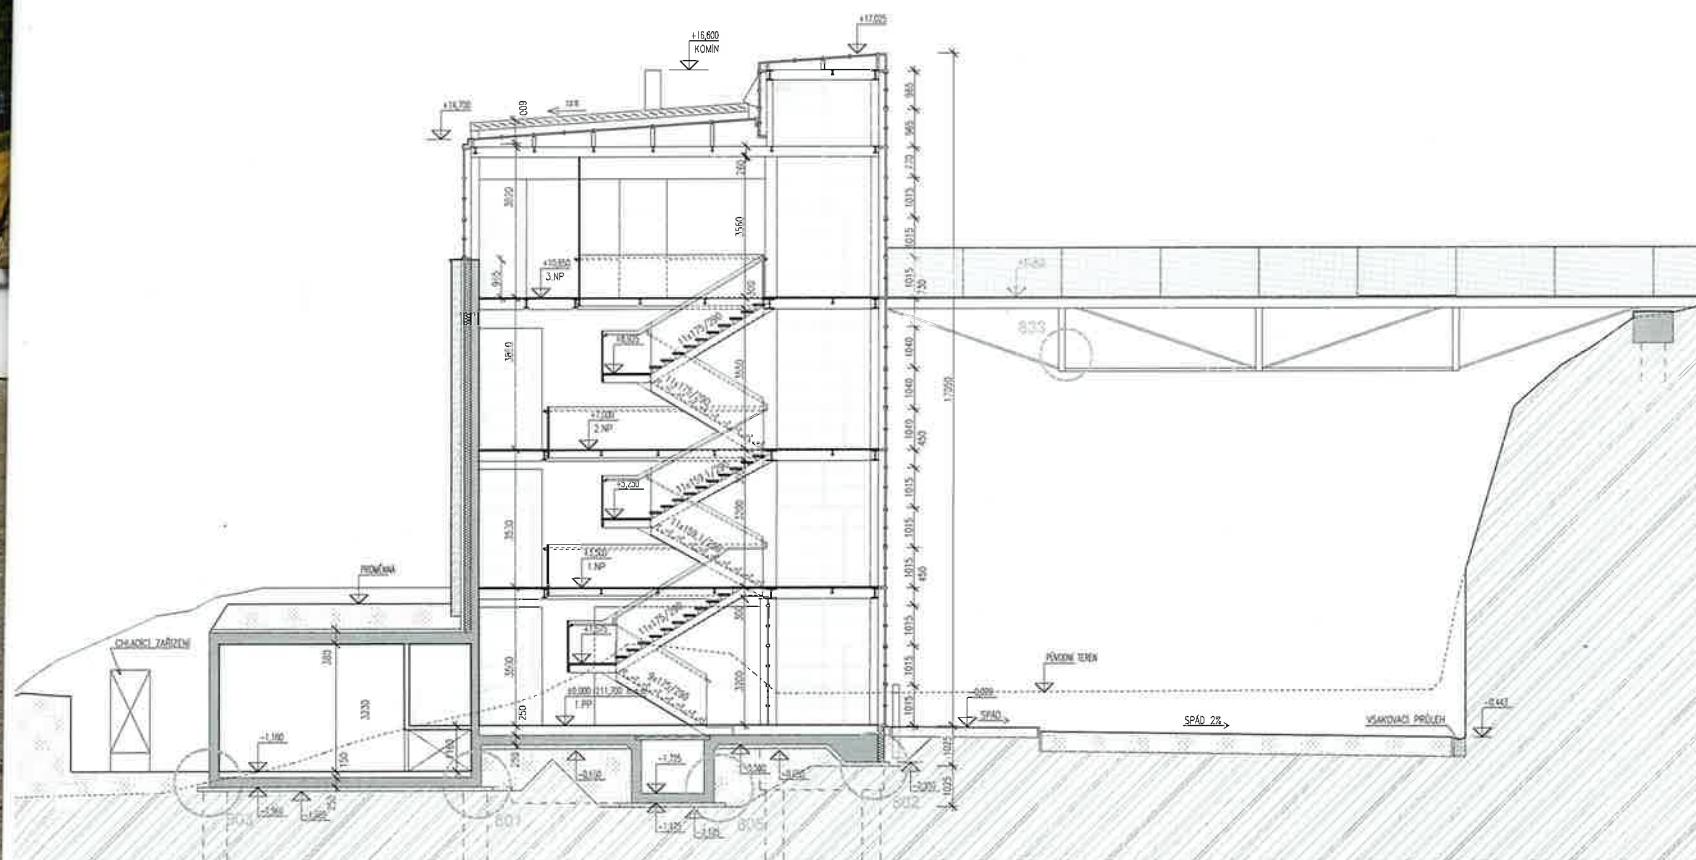
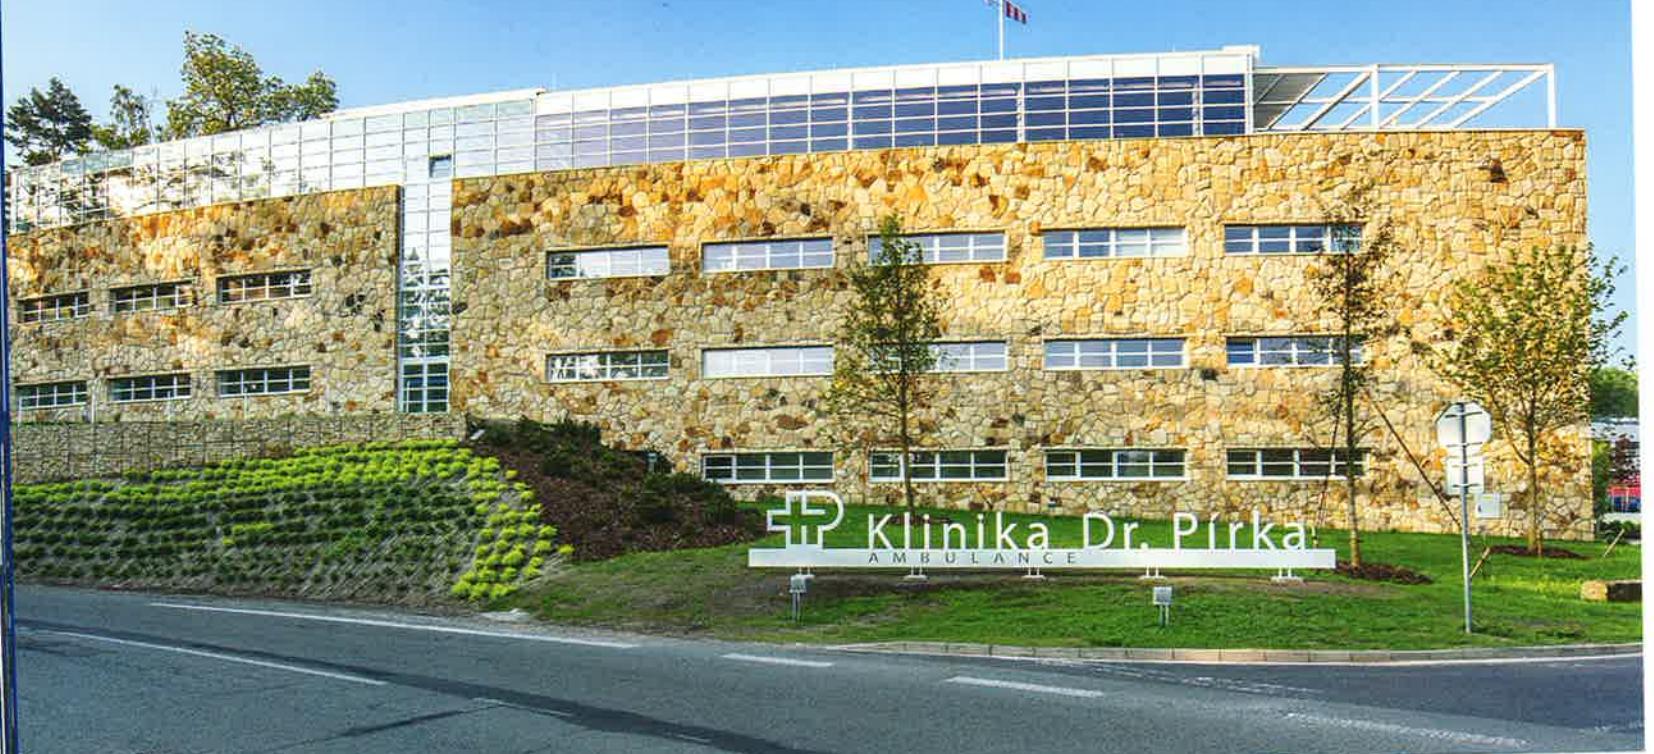
Konstrukce: kombinovaná ocelová a železobetonová, severní stěna s masivním pískovcovým pláštěm, jižní plně prosklená. V blízkosti nemocničního objektu z 30. let, s přístupem přes park, byla postavena nová budova rozmanitého určení. Má půdorys lehce prohnutý, nikoli ve středu prolomený plně prosvětleným prostorem komunikačního uzlu. Na něj v přízemí a patře navazují ordinace a pracoviště fyzioterapie. Jsou jednostranně orientovány směrem k parku, a mají plně prosklené vnější stěny. Chodby jsou obráceny k severu a proskleny jen pásky oken v jinak plně stěně. Poslední podlaží je věnováno prostorám lékařů, možnému kongresovému sálu a kavárně. Ta je přístupná samostatně po visuté lánce, jdoucí nad parkovištěm a její provoz není vázán na kliniku. Budova v sobě zahrnuje i prostory budoucího růstu.

Construction: a combined steel and reinforced concrete structure, the northern wall with a solid sandstone cladding, the southern one is fully glazed. Near the hospital building from the 1930's, with an access through the nearby park, a new multi-purpose building was built. Its ground plan is slightly bent in the direction facing the city (i.e. from the west and from the intersection) and enclosed by a stone wall pierced only by a fenestration band leading onto the communication node area, which forms the orientation centre of the house and is linked to surgeries and physiotherapy offices on the ground floor and the first floor. Their all-glass exterior walls are uniformly oriented towards the park. The corridors are facing north and provided only with fenestration bands in otherwise solid wall. The top floor serves for doctors' rooms, an occasional congress hall and a café which is separately accessible via a footbridge suspended over the car park and its opening hours are not tied to the clinic hours. The building also includes spaces for its future expansion.

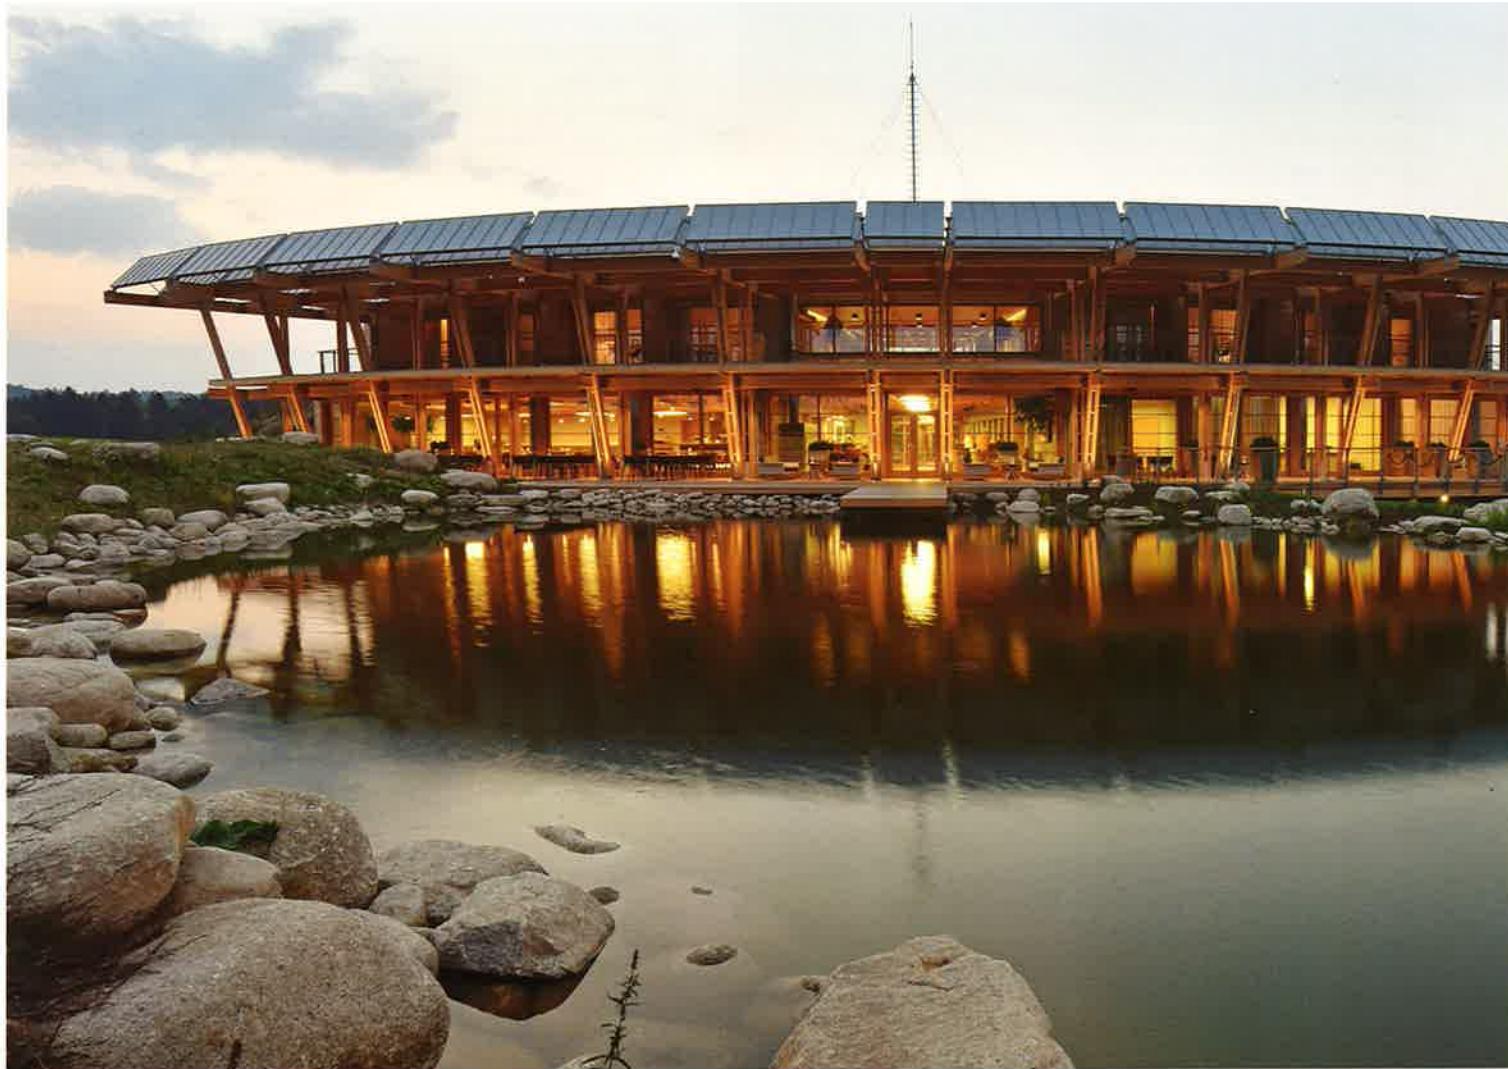
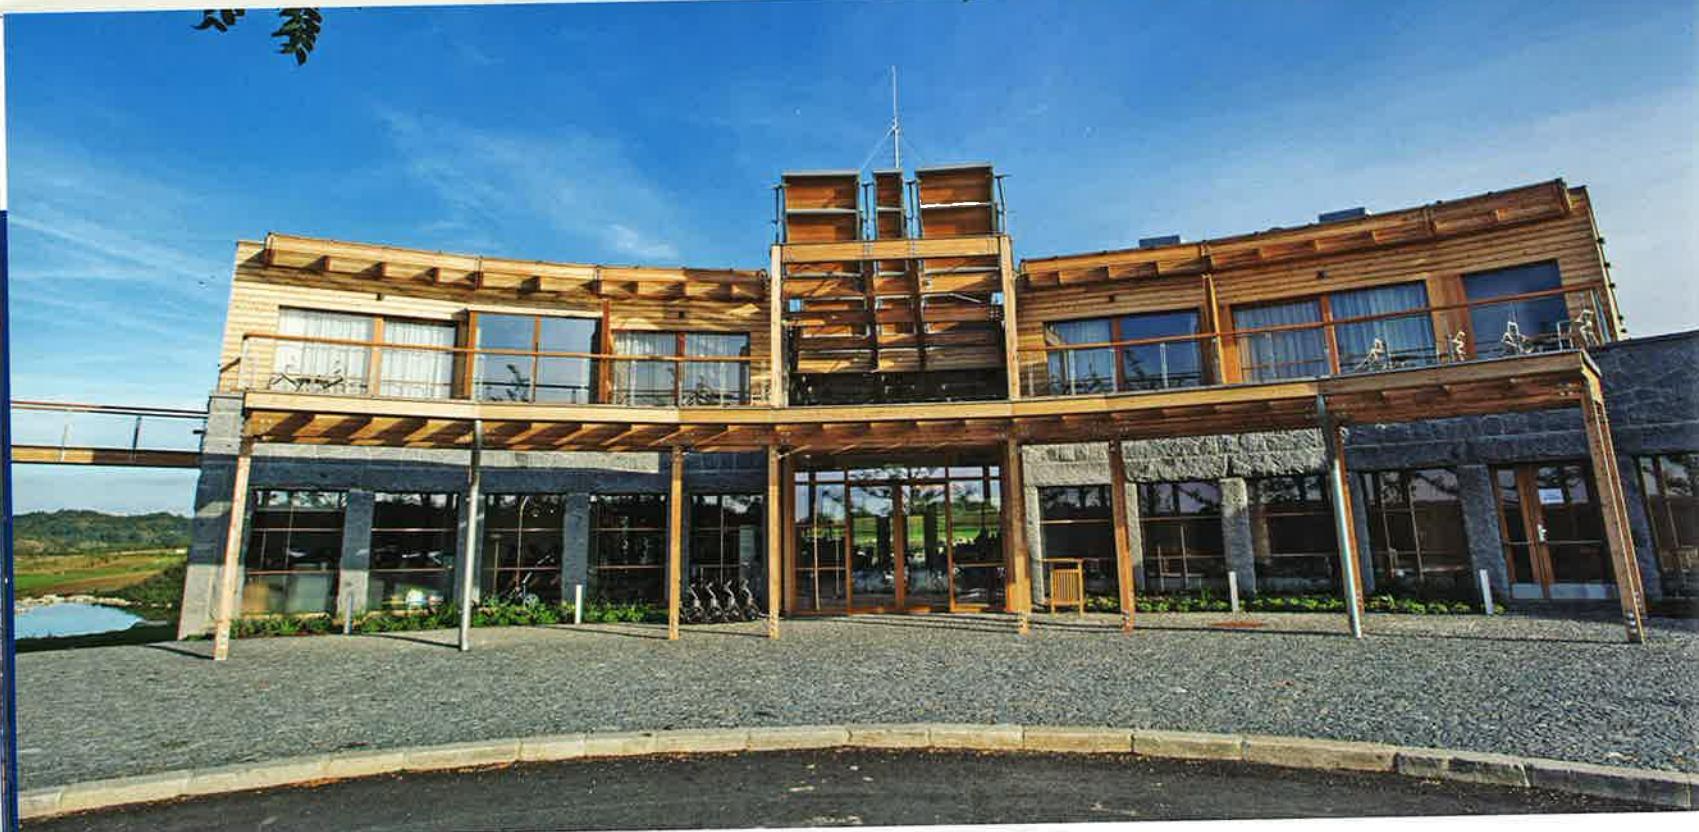
Konstrukce: dřevěná, kombinovaná.

Na rozlehém severním svahu nad Sázavou byl citlivými krajinařskými úpravami vytvořen nový golfový areál. Terén je dílem ponechán v přirozeném stavu (včetně zeleně), dílem kultivován a přetvořen (a to nejen na greenech). Vznikly tu písčkové plochy, dostatek vodních ploch, malebně vedené nové cesty. Středem je stavba klubovny. Jakoby nenápadný, dvoupodlažní, skoro drobný objekt na půdorysu kruhové výseče – střed kruhu je ve vstupním prostoru, směrem k jihu se stavba rozšiřuje. V přízemí je klubovna, restaurace, šatny a potřebný obchod, v patře několik pohodlných pokojů s terasami. Na jižní straně klubovny bezprostředně k terase přiléhá jezírko – a stavba marnivě spolehá na to, že se v něm malebně odráží. Dojem prostoru pro aktivní odpočinek je dokonalý.

Construction: Wooden, combined.

On the vast northern slope above the Sázava River, a new golf course was created through sensitive landscape modifications. The landscape terrain is partly left in its natural condition (including the green), partly cultivated and transformed (not merely on the greens). The enhancements include new sandy surfaces, plenty of water features, picturesque new paths. The clubhouse building constitutes its focal point. A fairly inconspicuous, two-storey, almost tiny structure on the ground plan of a circular segment - the centre of the circle forms the entrance space, towards the south the building expands. On the ground floor there is a clubroom, a restaurant, cloakrooms, an indispensable shop and a few comfortable rooms with terraces on the first floor. On the southern side of the clubhouse adjacent directly to the terrace there is a small pond - and the building clearly relishes its own flattering reflection in it. The impression of active recreation is perfect there.
